ENGELBACH+PARTNER
INGENIEURGESELLSCHAFT MBH INGENIEURBÜRO FÜR BAUSTATIK

ALBRECHTSBURG MEISSEN

Sanierung Dachtragwerk und Decke über 3.OG

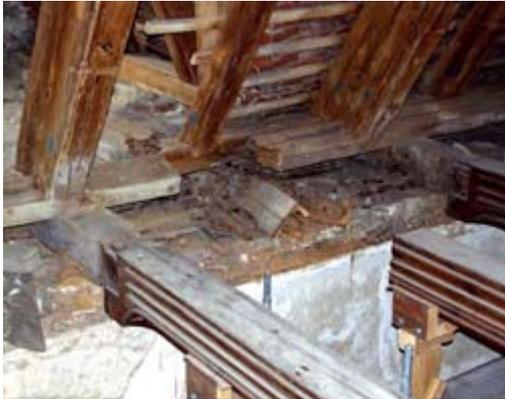
Zahlreiche Konstruktionshölzer und deren Verbindungen waren u.a. durch den Echten Hausschwamm total zerstört. Deformationsschäden und teilweises Bauteilversagen waren erkennbar.

Zerstörter Dachfußpunkt

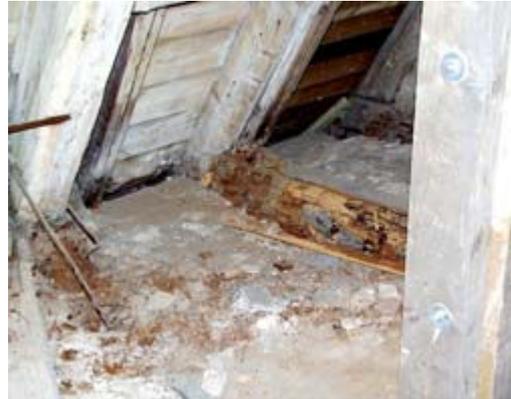
„Schwellenkranz“ Kapellenturm

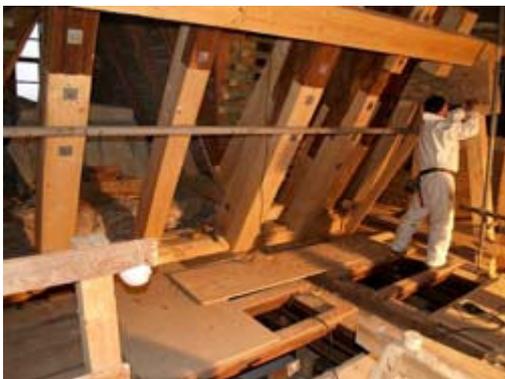
Sparrenanschuhungen

Das Sanierungsziel bestand in der Herstellung des Dachstuhles in seiner ursprünglichen intakten Konstruktionsform, Anschuhungen und Auswechslungen sollten nach Möglichkeit mit traditionellen Zimmermannstechniken ausgeführt, bzw. z.B. notwendige Stabdübelverbindungen entsprechend abgedeckt werden. Weiterhin sollten notwendige Rückschnitte auf ein Mindestmaß begrenzt werden, was in einigen Bereichen Sonderverfahren beim Holzschutz und der Instandsetzung (z.B. BETA-Verfahren) erforderlich machte.

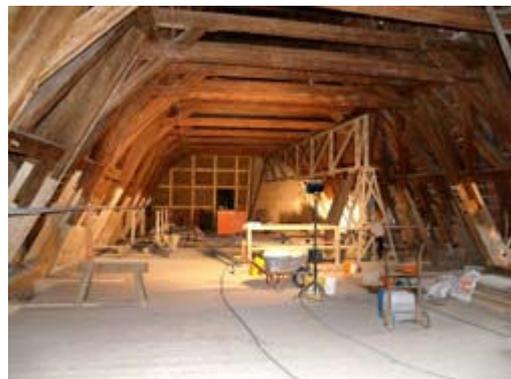
Dachraum Mittelbau während der Sanierung

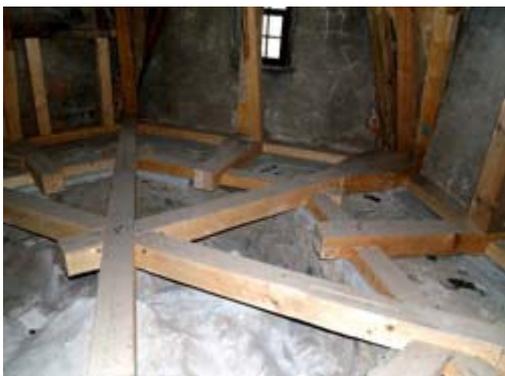
Neuer Schwellenkranz und

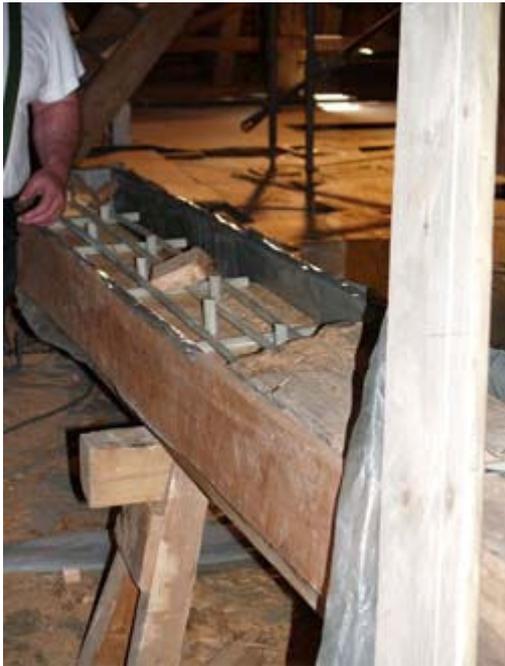
BETA-Verfahren

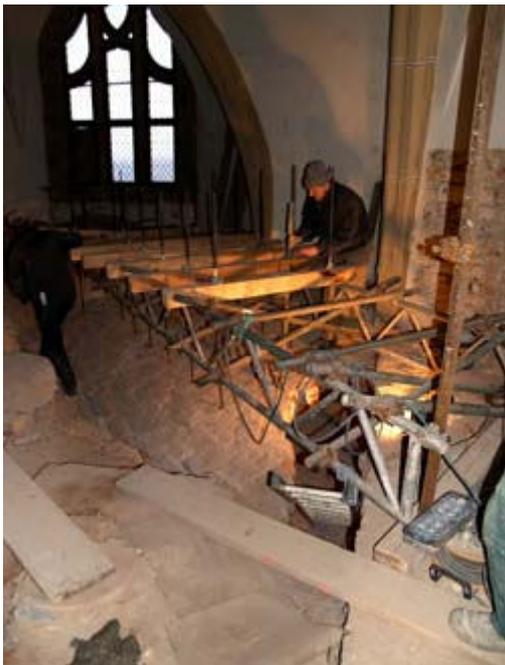
Sanierung teileingestürztes und deformiertes Entlastungsgewölbe im 3.OG

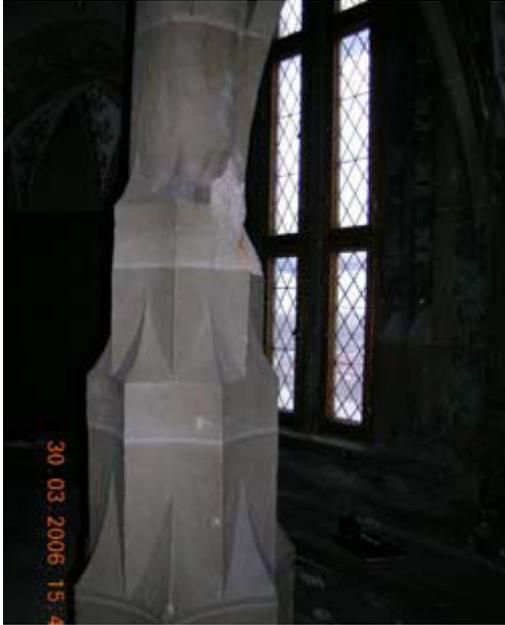
1961 Säulenversagen im 1.OG des Kapellenturmes

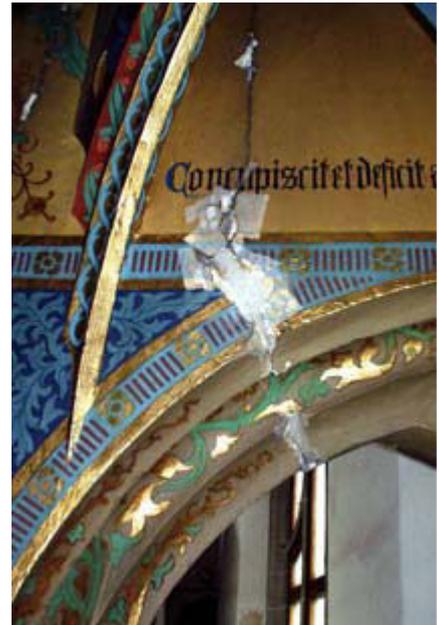
Bereich Kapellenturm Zustand 2006
